Tratamento de perfuração empregando o novo MTA Repair HP: Relato de Caso Clínico

Prof. Dr. Fábio Duarte da Costa Aznar ¹

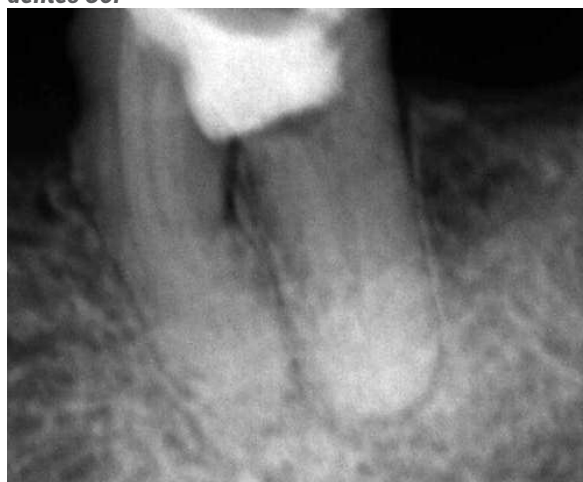
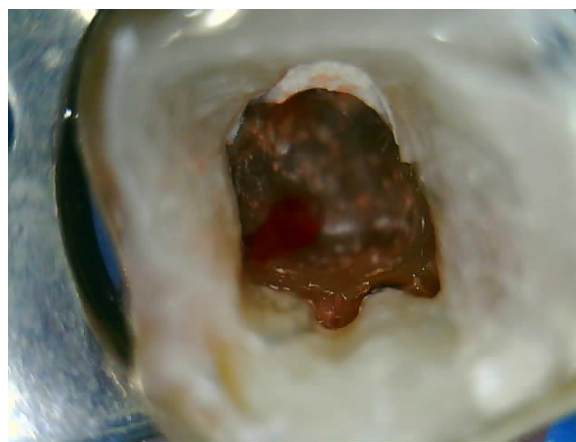
Paciente do gênero feminino, 47 anos, apresentou-se com quadro clínico de extensa perfuração iatrogênica da região de furca do elemento dental 36 (Figuras I e II), associado a perda óssea radiograficamente, fístula vestibular e dor à palpação. A paciente relatava histórico de previamente ter sido submetido a uma intervenção de urgência neste dente por outro profissional, visto que se apresentava com dor aguda característica de pulpíte.

Figuras I e II – Aspecto clínico-radiográfico inicial do dentes 36.

O dente foi submetido à intervenção endodôntica, sendo que após a abordagem inicial da paciente, a mesma foi anestesiada e procedeu-se à confecção do isolamento absoluto. Posteriormente o acesso coronário foi realizado, aonde se constatou clinicamente a necrose pulpar e a presença da perfuração. Foi realizada uma penetração desinfetante dos canais radiculares (crown-down) empregando como agente irrigador NaOCl à 5%, sendo a odontometria determinada pelo uso de localizador foraminal. O preparo foi realizado pelo sistema Reciproc (VDW/Alemanha), e como agente irrigador empregou-se NaOCl 2,5% associado à ativação ultrasônica realizada com insertos lisos (Irrisonic/Helse/Brasil).

A perfuração foi na sequencia tratada, com a limpeza e a regularização da mesma empregando-se inserto ultrasônico diamantado (E7D/Helse/Brasil). Como complemento ao processo de descontaminação intra-canal e da região de furca, foi realizado uma troca quinzenal de Hidróxido de Cálcio (Ultracal/ Ultradent/USA), observando-se remissão de toda a sintomatologia.

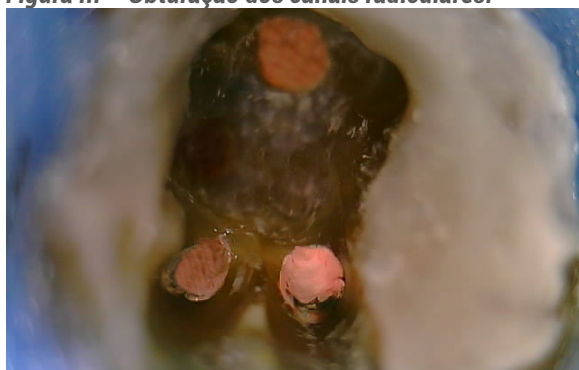
Figura III – Obturação dos canais radiculares.

A obturação foi realizada pela técnica termomecânica Híbrida de Tagger (Figura III), através do emprego de GutaCondensor (Maillefer/Suíça), cones de guta-percha TP (Dentsply/Brasil) e cimento obturador à base de M.T.A. Fillapex (Angelus/Brasil) (Figura IX). Após a termocompactação, realizou-se o corte da obturação, condensação vertical com o uso de calcadores à frio; e novamente a região da perfuração foi limpa e preenchida Hidróxido de Cálcio.

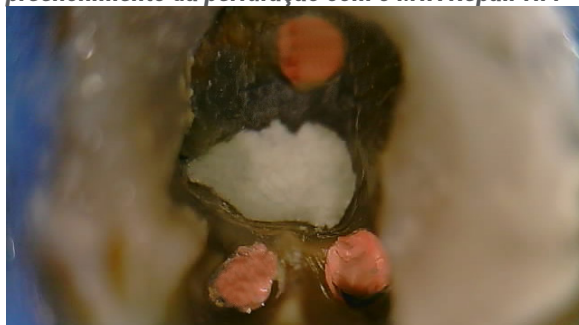
Figura IV – Aspecto clínico-radiográfico do preenchimento da perfuração com o MTA Repair HP.

Após novamente 15 dias, procedeu-se o selamento da região da perfuração, sendo inicialmente constatada a possibilidade adequada de secagem da região. O preenchimento da perfuração foi realizado com o emprego do MTA Repair HP (Angelus/Brasil), previamente preparado conforme recomendação do fabricante, sendo o mesmo inserido com uso de Aplicador de MTA (Angelus/Brasil). Os critérios clínicos e radiográficos foram utilizados para determinar o correto preenchimento pelo material (Figuras IV e V); sendo o Cimento de Ionômero de Vidro (Vitremmer/3M/EUA) empregado para a proteção da região selada (Figura VI). Após a restauração provisória, observou-se radiograficamente um adequado selamento da região de furca pelo MTA Repair HP, bem como a presença de pós-operatório silencioso.

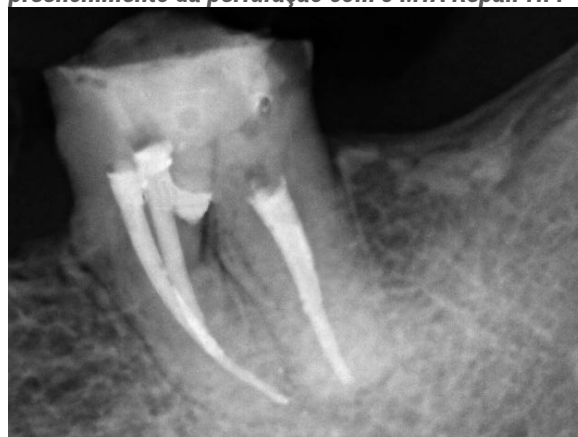
Figura V – Aspecto clínico-radiográfico do preenchimento da perfuração com o MTA Repair HP.

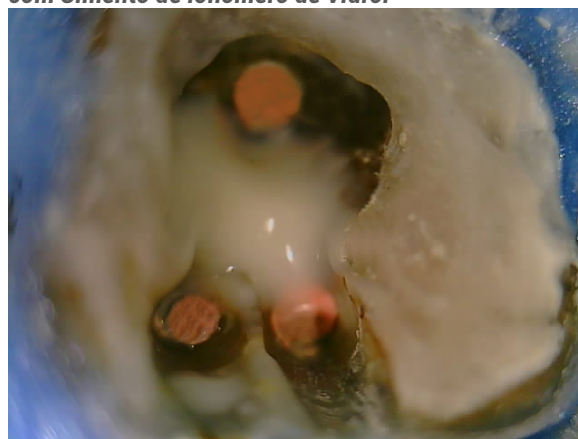
Figura VI – Proteção da região da perfuração selada com Cimento de Ionômero de Vidro.

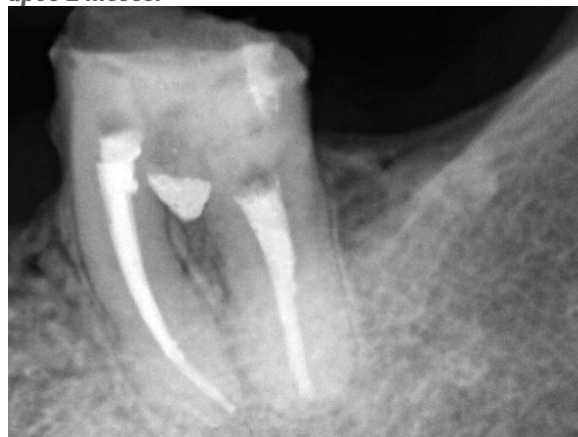
A preservação foi realizada após dois meses, observando neoformação óssea na região de furca e ausência de sintomatologia (Figura VII).

Figura VII – Radiografia de preservação após 2 meses.
