## Restauração de dentes posteriores: resina composta direta em dentes polpados e pino de fibra de vidro em despulpados.

Leonardo Fernandes da Cunha, Raiane Mayara Schmoeller Ferreira  
Carla Castiglia Gonzaga, Gisele Maria Correr Nolasco.

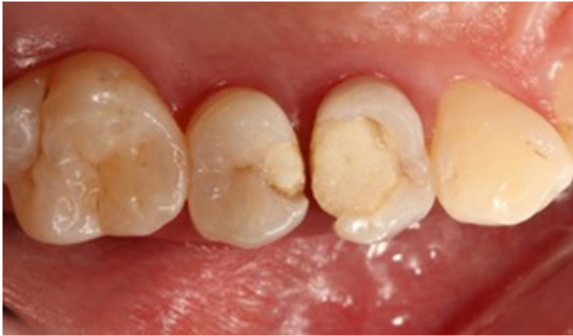
Paciente de 38 anos, gênero feminino, procurou atendimento apresentando desconforto durante a mastigação do lado direito. Detectou-se ausência de sintomatologia dolorosa e presença de restaurações de resina composta com desgaste, descoloração marginal e falta de ponto de contato (Fig. 1). O exame complementar radiográfico demonstrou normalidade dos complexos periodontais e periapicais.

**Figura 1 - Restauração inicial com manchamento e falta de anatomia oclusal e ponto de contato.**

Optou-se pela substituição das restaurações para favorecer anatomia e contorno proximal com resina nanohíbrida Charisma® Diamond (Kulzer), na cor B1. Após isolamento do campo operatório com dique de borracha e remoção do material restaurador, verificou-se média profundidade da cavidade e integridade do esmalte nas margens da cavidade do segundo premolar superior direito.

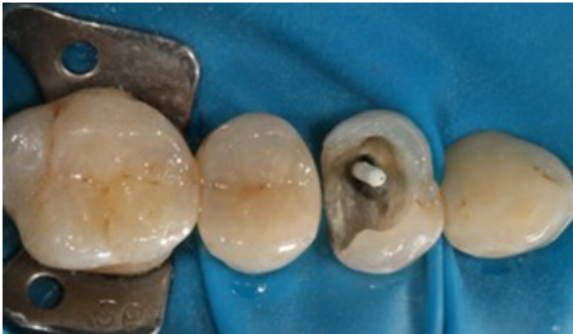
**Figura 2A - Isolamento absoluto e remoção das restaurações e prova do pino de fibra de vidro.**

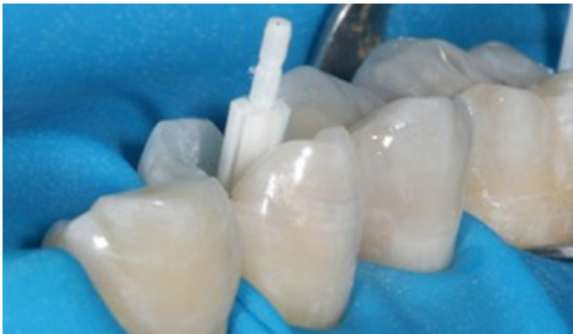
**Figura 2B - Escultura com resina nanohíbrida Charisma® Diamond (Kulzer) no dente 15. Observar o pino de fibra de vidro em posição.**

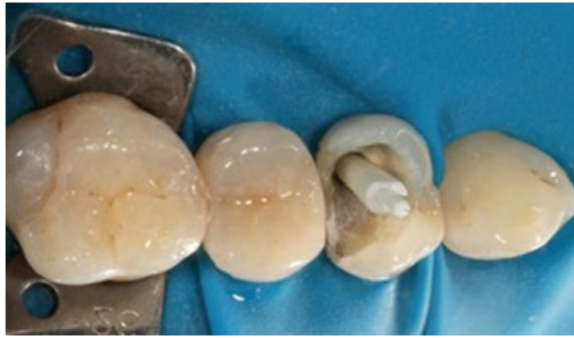
**Figura 2C - Notar a "luva" pré-fabricada para promover melhor estabilidade do pino.**

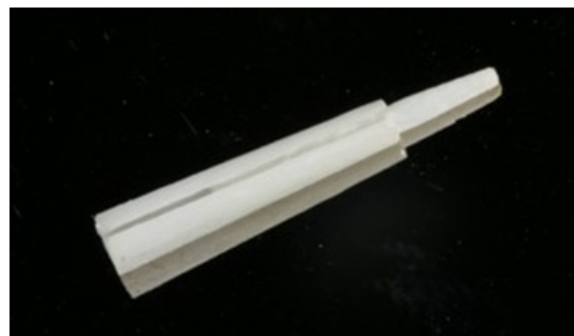
**Figura 3 - Pino de fibra de vidro removido do conduto após a prova. A "luva" sera cortada tangente ao pino.**

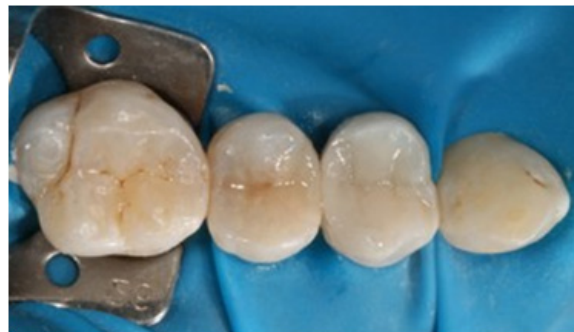
**Figura 4A**

Fig. 4A e 4B: Observar o "efeito camaleão" da resina utilizando apenas uma cor da resina Charisma Diamond. Aspecto final das restaurações após o acabamento e polimento final.
