Restauración de dientes posteriores: resina compuesta directa en dientes vitales y pernos de fibra de vidrio en dientes tratados endodónticamente.

Leonardo Fernandes da Cunha, Raiane Mayara Schmoeller Ferreira
Carla Castiglia Gonzaga, Gisele Maria Correr Nolasco.

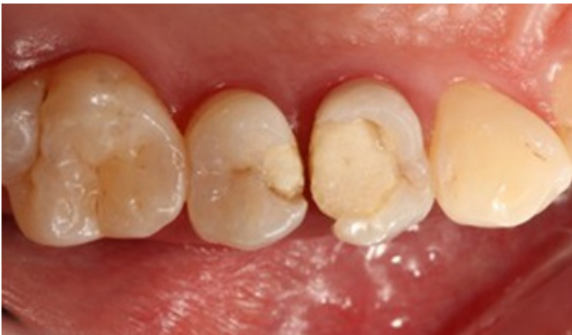
Figura 1 - Restauración inicial con tinción y falta de anatomía oclusal y punto de contacto.

Paciente de 38 años, género femenino, buscó atención al presentar molestias en el lado derecho al masticar. Se detectó la ausencia de síntomas dolorosos y la presencia de restauraciones de resina compuesta con desgaste, decoloración marginal y falta de punto de contacto (Fig. 1). El examen radiográfico complementario demostró la normalidad de los complejos periodontales y periapicales.

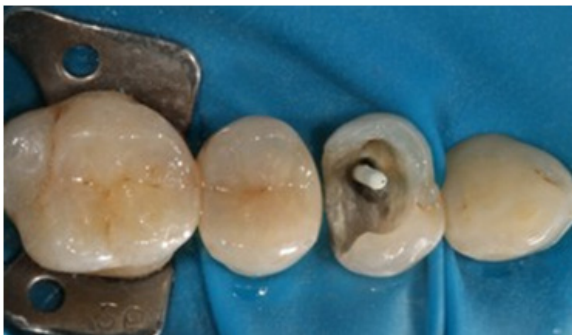
Figura 2A - Aislamiento absoluto, remoción de las restauraciones y prueba del perno de fibra de vidrio.

El primer premolar superior mostró un tratamiento endodóntico adecuado, sin lesión periapical. Se seleccionó un perno de fibra de vidrio, lanzado recientemente al mercado, el Splendor (Angelus). Se realizó la remoción del material obturador del conducto radicular con la punta de Gates y Largo. Se probó el perno y se cortó el exceso de la parte de la fibra con un disco de diamante.

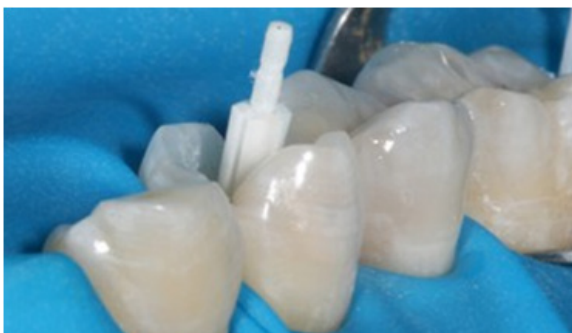
Figura 2B - Restauración con resina nanohíbrida Charisma® Diamante (Kulzer) en el diente 15. Observe el perno de fibra de vidrio en posición.

Luego, se cementó el perno con un cemento de resina autoadhesivo, siguiendo las instrucciones del fabricante. La reconstrucción se realizó con resina compuesta nanohíbrida Charisma® Diamond (Kulzer). Después de retirar el dique de goma, se revisaron y ajustaron los contactos oclusales y se realizó la terminación y el pulido de las restauraciones.

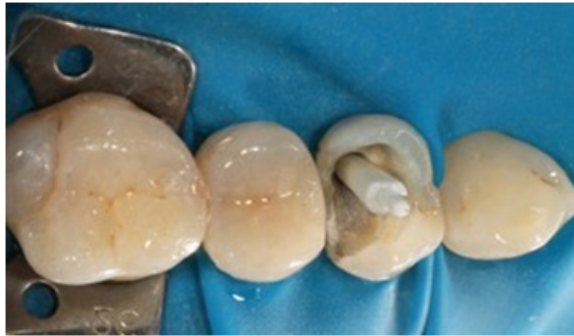
Figura 2C - Observar la "funda" prefabricada para promover una mejor estabilidad del perno.
