Tratamento endodôntico do elemento dental 36: Relato de caso.

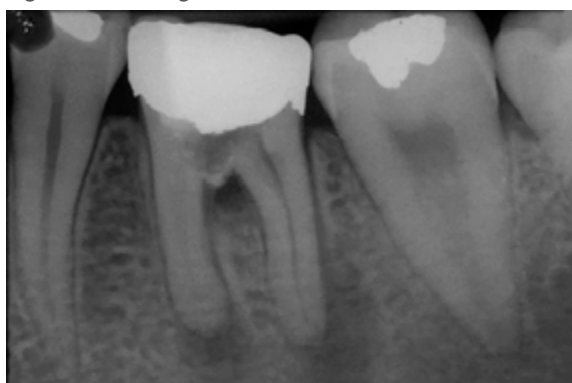
Figura 01. Radiografia inicial

Paciente do gênero feminino com 34 anos, compareceu a clínica odontológica da FACIT (Araguaína, Tocantins, Brasil) com indicação para tratamento endodôntico no dente 36 e relatando ter sido atendida em um posto de saúde e encaminhada para tratamento. Realizou-se tomada radiográfica no referido dente (Fig. 01), em seguida realizaram-se os testes de palpação e percussão com resposta positiva leve e ao teste frio com gás refrigerante a resposta foi negativa. O diagnóstico clínico provável foi de abscesso periapical crônico. Além disso a radiografia mostrou uma perfuração na furca provavelmente ocorrida no acesso realizado anteriormente.

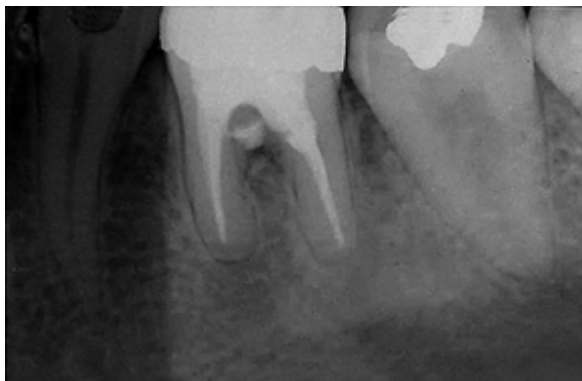
Figura 02. Radiografia de proervação após 70 dias

Optou-se pelo tratamento em sessão única. Fez-se, após a anestesia e isolamento absoluto, a cirurgia de acesso a câmara pulpar confirmando visualmente a perfuração, penetração desinfetante com abundante irrigação de hipoclorito de sódio a 2,5%. Em seguida instrumentou-se o canal com limas manuais tipo K e Flexofile até a lima 40 na porção apical nos canais mesiais e 45 tipo K no canal distal. Após a instrumentação dos canais aplicou-se o MTA na perfuração com o aplicador de MTA e o paciente foi encaminhado para restauração do dente no posto de saúde. Após os 70 dias a paciente retornou a clínica para proervação, ele relatou ausência de sinais e sintomas, tomou-se uma nova radiografia que mostrou completo reparo da lesão apical e ausência de alteração na furca evidenciando o sucesso endodôntico do tratamento (FIG.02).
